STADHUIS & HISTORISCH BELFORT TE DENDERMONDE MUURARCHEOLOGISCH VOORONDERZOEK

Stadhuis met historisch belfort
Grote Markt
9200 Dendermonde

3. MUURARCHEOLOGISCH ONDERZOEK

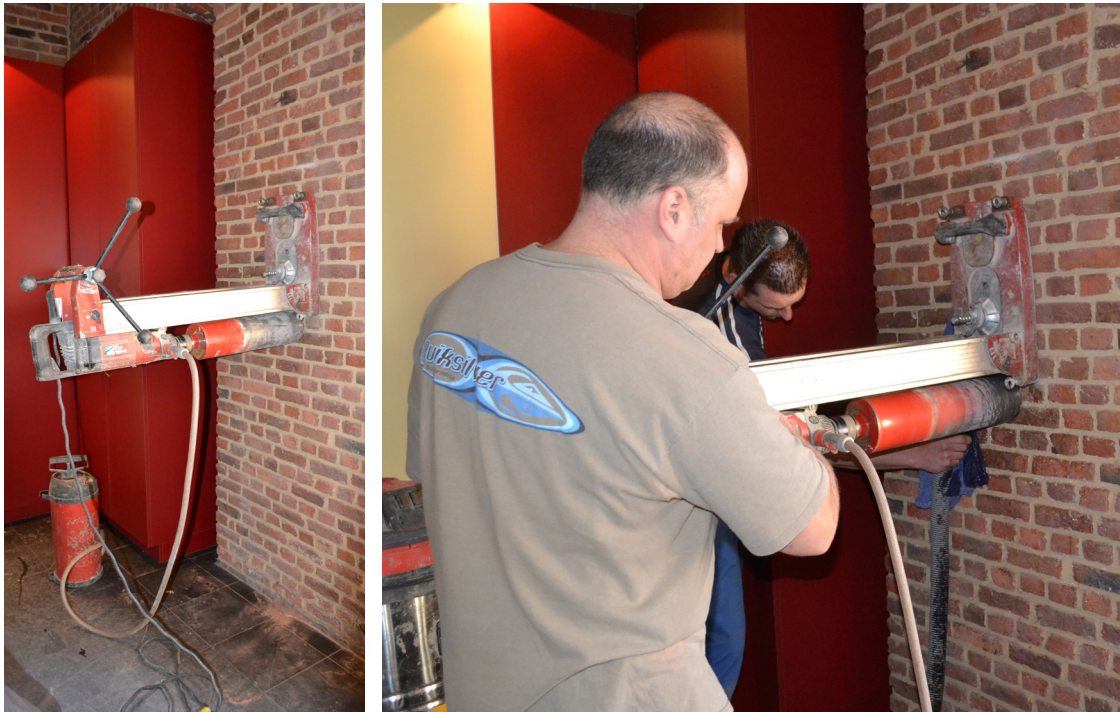
Kernboring in lokaal K0.25 met een HILTI DD130 en boor van

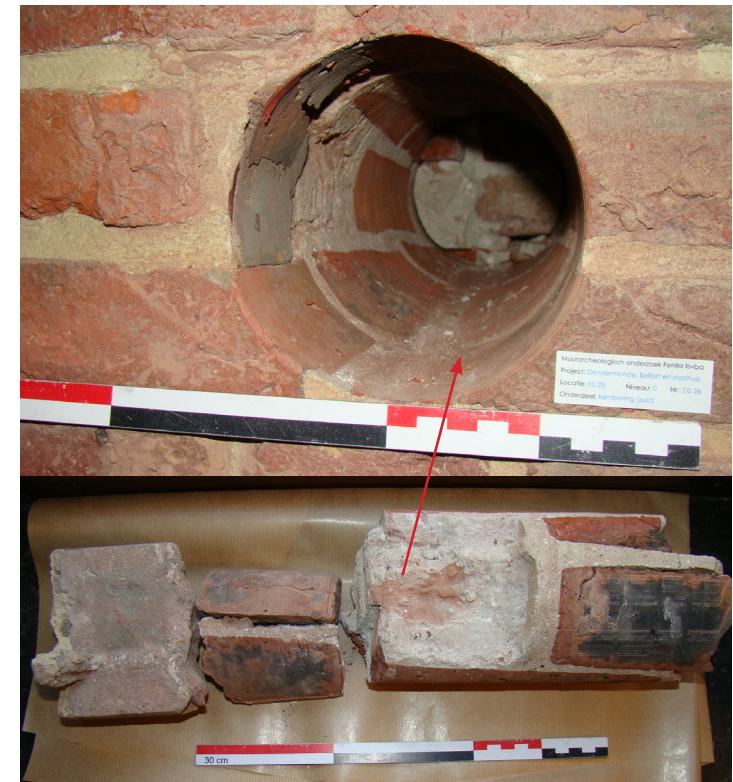
Kernboring en boorkern in K0.25

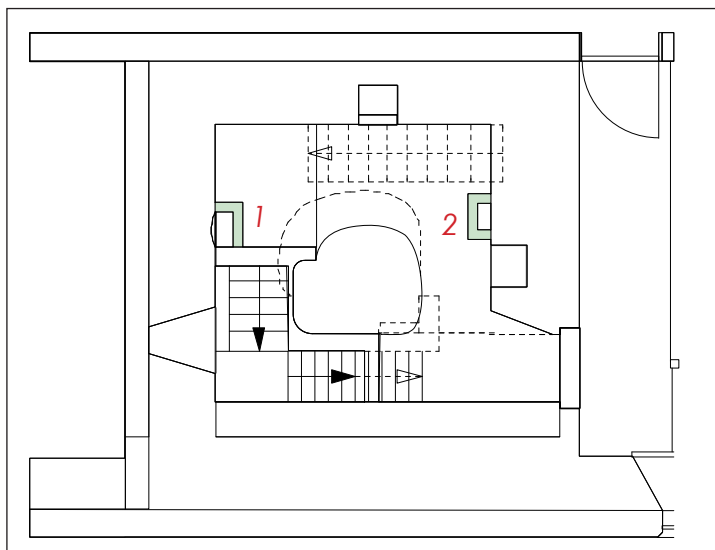
Grondplan niveau +1: secreet. De schachten zijn groen gekleurd

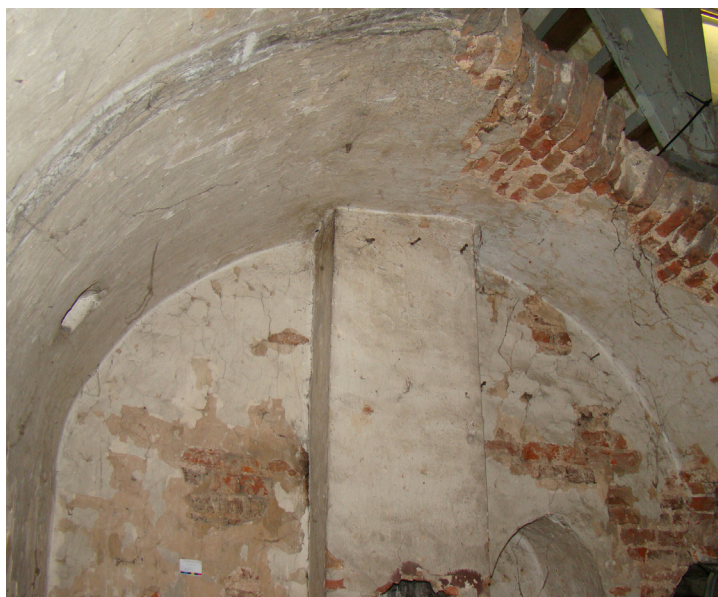
Schacht 2 op de zuidwand van het secreet

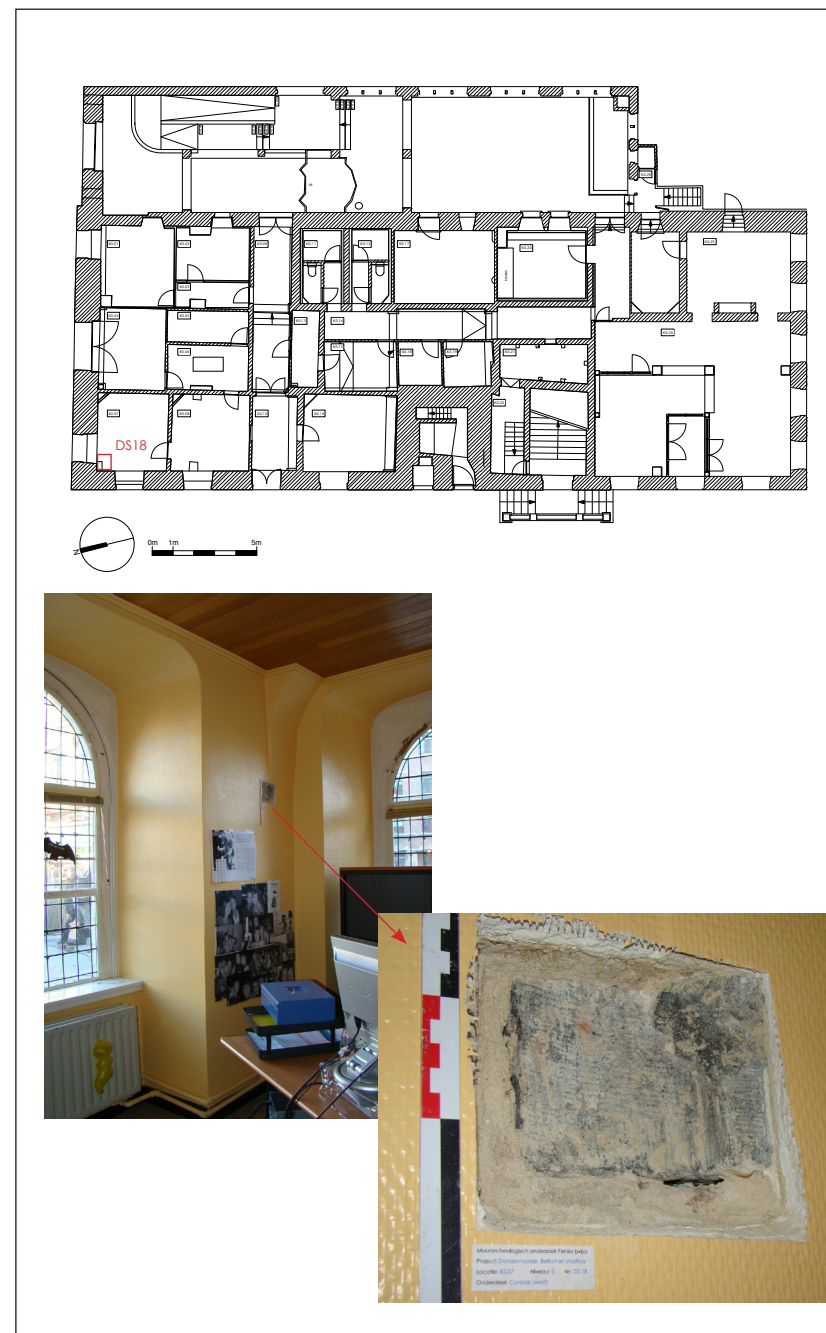
4.	Vaststellingen	
	<p>In de muur is een afgekapte kapiteel in blauwe hardsteen aanwezig maar geen kolom. Boven het raam in K0.08 bevindt zich waarschijnlijk een gelijkaardig situatie.</p> <p>Op het kapiteel zijn twee pleisterpakketten (2,5 cm beige kalkpleister met een afwerkingslaag van 1 mm + 1,5 cm witte kalkpleister met een afwerking van 1 mm) aangebracht.</p> <p>In de lambrisering is een opening gemaakt waarachter het parement in natuursteen goed bewaard is. De buitengevel is vermoedelijk volledig in natuursteen opgetrokken.</p> <p>De schuin uitgewerkte noordoost hoek kon niet worden bemonsterd maar dient zeker onderzocht te worden tijdens de ontmanteling van het gebouw.</p>

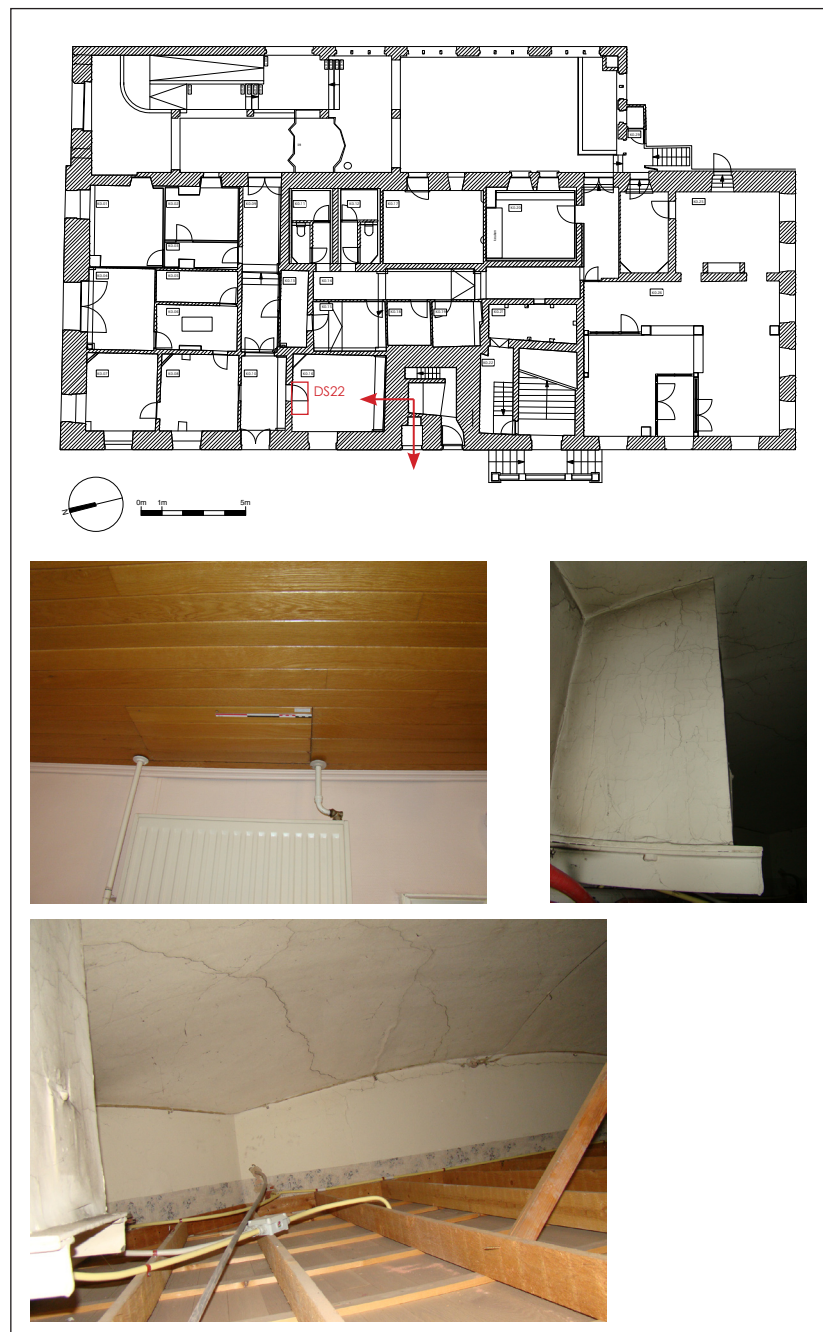
4.	Vaststellingen	
	<p>Boven de deur bevindt zich een afgekapte steunbeer of schouw-mantel, rustend op metalen profielen. Het is niet duidelijk of ze origineel is of wat de functie ervan is. Wat hieruit met zekerheid kan worden besloten is dat de huidige deur aanvankelijk niet bestaat door de aanwezigheid van dit volume waardoor het logisch lijkt dat deze ruimte via de belforttoren wordt ontsloten. Deze mogelijkheid dient na de asbestontmanteling verder te worden onderzocht.</p> <p>Het kruisgewelf is gepleisterd maar vertoont talrijke scheuren. De schuine aftimmering in de noordoosthoek loopt door boven het valse plafond.</p>

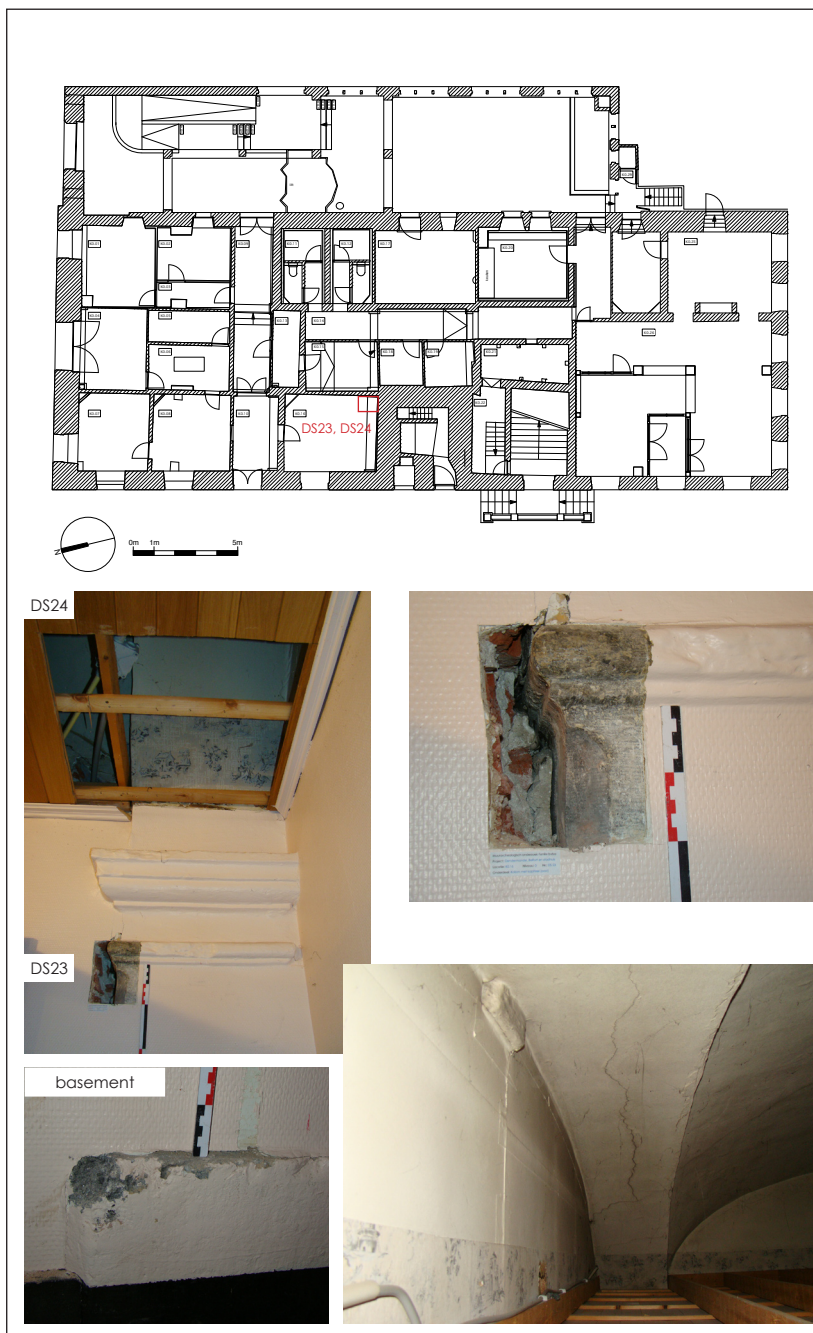
4.	Vaststellingen	
	<p>De kolom tussen K0.16 en K0.15 is deels vrijgelegd. Het gaat hier om een losstaande kolom met kapiteel (type 1). Het basement is eveneens bewaard. De beige raaplaag is gemiddeld 1 tot 1,5 cm dik en de witte toplaag is ongeveer 3 mm dik.</p> <p>Doorheen de opening in het vals plafond is te zien dat de wand in asbestplaten doorloopt tot tegen het gewelf. In die wand is een opening waar nutsleidingen doorheen lopen. Met behulp van een endoscoop is vastgesteld dat de achterliggende wand (van de belforttoren) is gepleisterd. De ontmanteling van de asbestplaten dient met zorg te gebeuren zodat er geen schade ontstaat aan de achterliggende muur.</p>

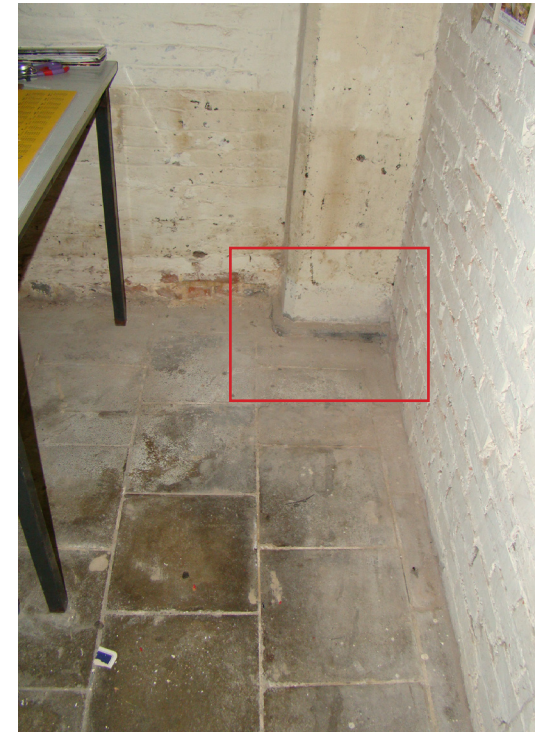
Sokkel van de kolom in lokaal K0.13 steekt nog amper 3 cm boven de huidige vloer uit

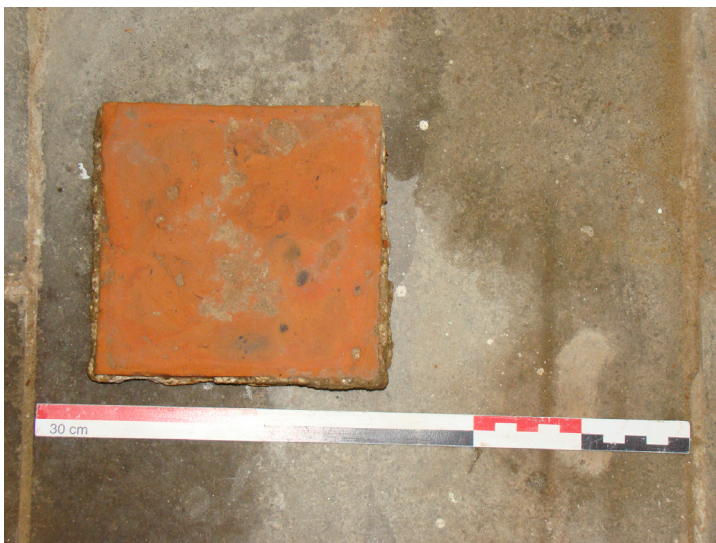
Terracotta tegel uit put 1

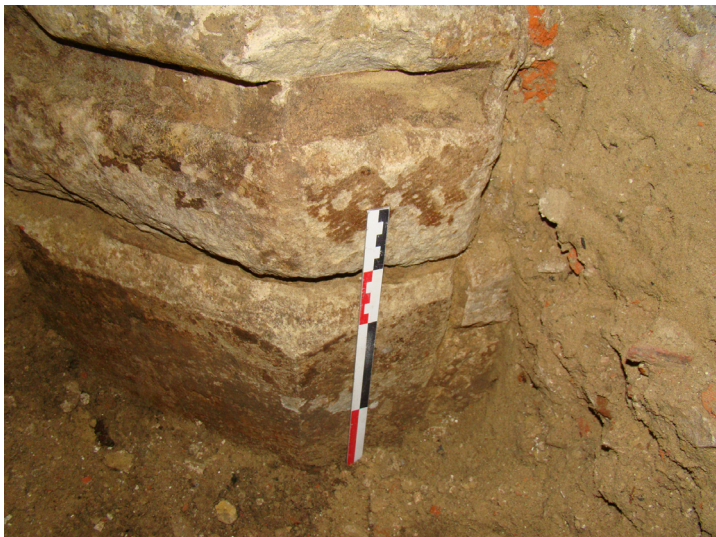
Sokkel en funderingsmassief van de ronde zuil in put 2, S2
